Ablösungserscheinungen

Karl Schwehr

Trotz des Einsatzes von Haftbrücken lösen sich Gipsputze der MG P IV von Decken und Wänden aus Ortbeton oder Betonfertigteilen. Der Autor hat in seiner Eigenschaft als Sachverständiger einige Schadensfälle begutachtet. Aus seiner Praxis berichtet er über Schadensursachen und Maßnahmen ihrer Vermeidung.

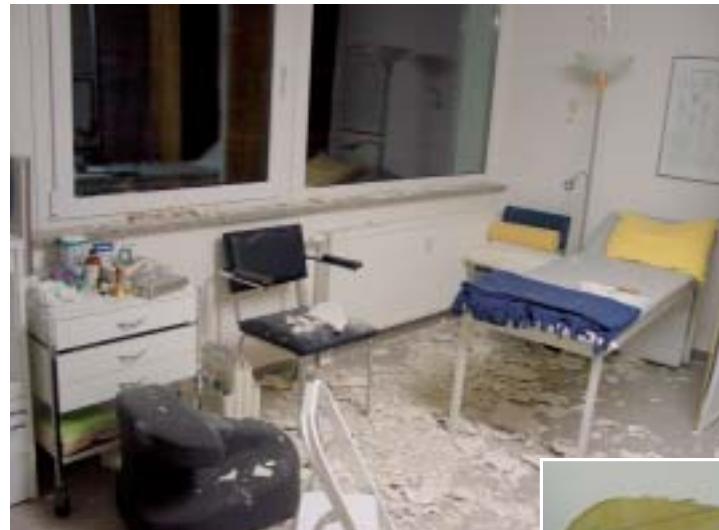
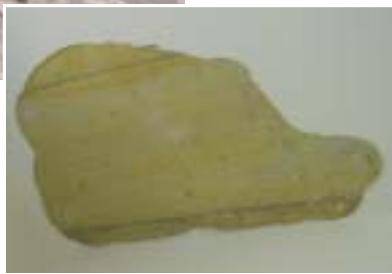
1 Eine Deckenputzablösung in einer Arztpraxis und (kleines Foto; ein Jahr nach Putzauftrag) in einer Behörde. Ursache war in beiden Fällen zu hohe Restfeuchte im Beton.

Abschließend eine dringende Empfehlung: Vor Beginn der nächsten Putzarbeiten auf Betondecken mit Gipsputzen (MG IV) sind die neuesten Merkblätter zu beachten, wie das

Alternativ schlage ich Kalkputze (MG II) auf Betonflächen vor. Deckenputzablösungen mit Putzen der MG II sind mir bisher nicht bekannt. Allerdings sollten Sie als Fachunternehmer dafür einen höheren Preis erzielen.

Wird auf Gipsputz bestanden, so ist die Verwendung eines Putzträgers, wie Rippenstreckmetall oder Casanet zu empfehlen. Aber auch diese Maßnahme muss vom Bauherrn vergütet werden. «

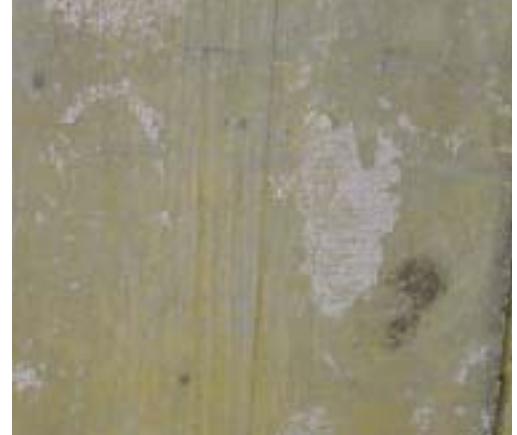
2 Hier hat sich der Deckenputz komplett abgelöst. Kleine weiße Reste zeigen an, dass der Deckenputz nur »pfötchenhaft« mit der Decke verbunden war.

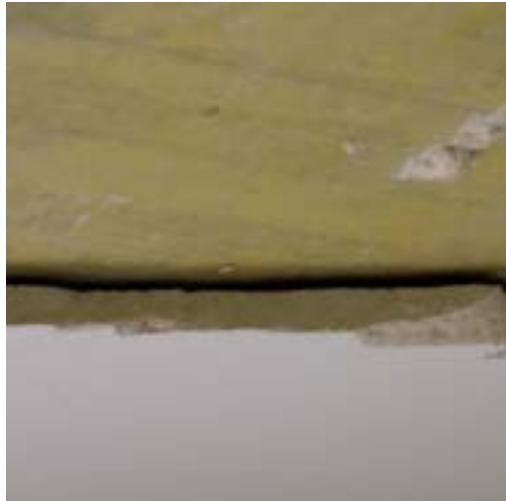
3 Die Randbereiche sind am Tag der Ablösung noch mit dem Beton verbunden. Ein Tag später ist der Randbereich ebenfalls ablösend.
